Sparkasse Oberland - Zentrale Weilheim

Sparkasse Oberland Zentrale Weilheim
Marienplatz 2-6
82362 Weilheim

Zusatzinformationen: Die Ersterhebung fand am 21.11.2012 statt.

Stand: 13.10.2018

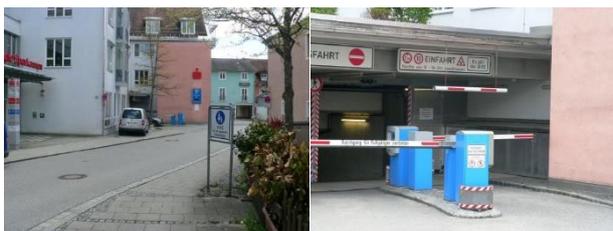
Parken

Lagebeschreibung: **Eisenkramergasse 11**

Die PKW-Stellplätze für Menschen mit Mobilitäts-Einschränkung befinden sich im 2. Untergeschoss des Sparkassen-Parkhauses. Die Zufahrt erfolgt über den Mittleren Graben.

In der Tiefgarage stehen zwei Behinderten PKW-Stellplätze zur Verfügung.

Parkplatz Nr. 90 befindet sich neben dem Ausgang am Mittleren Graben.

Parkplatz Nr. 66 befindet sich neben dem Ausgang Marienplatz-Fußgängerzone.
